**Certificado de calidad****29 de Abril del 2026**

Ensayo de tracción monotónica a barras autoperforantes de acero

INFORME DE ENSAYO Nº 2.080.106-3

Ensayo de tracción monotónica a sistema de conector mecánico de barras autoperforantes de acero

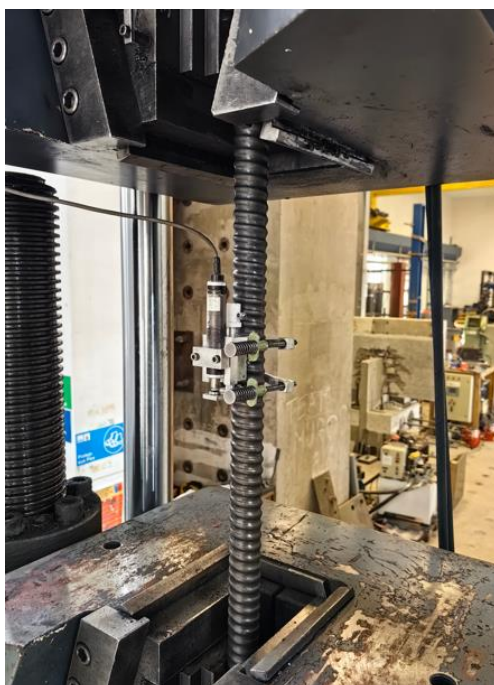
Fotografía 3.1. Montaje tipo para ensayo de tracción de barra autopercutor de acero.

- c) Luego, se instala un extensómetro digital de resolución 0.001 mm, en la parte central, con una longitud de medición de 50 mm, con el objeto de medir la deformación axial de las probetas (ver montaje en Fotografía 3.1).

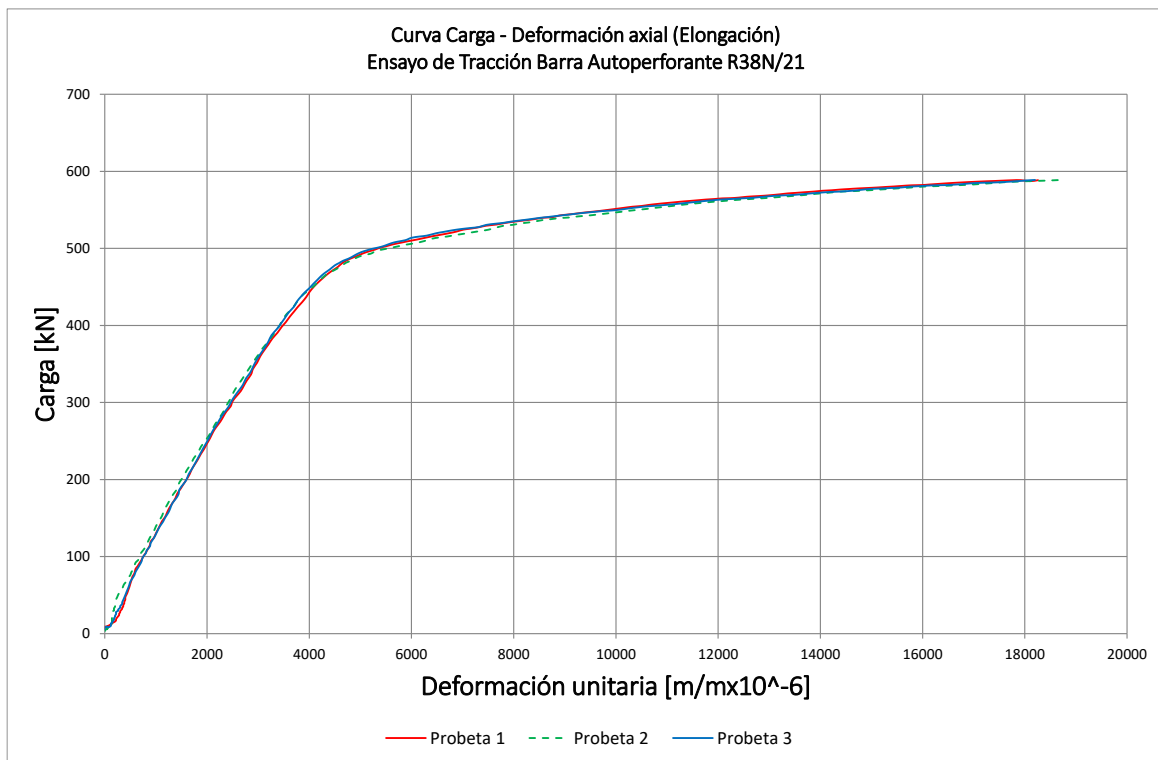
Gráfico 5.1: Curvas carga – deformación ensayo de tracción de barras autoperforantes ϕ 38 mm (R38N/21).

Nota 1: El extensómetro es retirado una vez alcanzada la fluencia o la pérdida de proporcionalidad (previo a la carga máxima y/o falla).

Nota 2: Deformación unitaria = deformación medida por el extensómetro dividida por la longitud inicial de medición del instrumento (50 mm).

Diámetro Nominal	Identificación	Probeta (Muestra) N°	Carga Fluencia ⁽²⁾ [kN]	Carga Máxima [kN]	Alargamiento ⁽³⁾ L0 = 200 mm (%)
38 mm	R38N/21 ⁽¹⁾	1	507	602	8,0
		2	501	612	10,5
		3	509	608	9,0

- La carga de fluencia promedio alcanzada fue de **506 kN**; la carga máxima promedio alcanzada fue de **607 kN**; y el alargamiento a rotura promedio, medido en una longitud inicial de 200 mm, fue de **9.2%**.

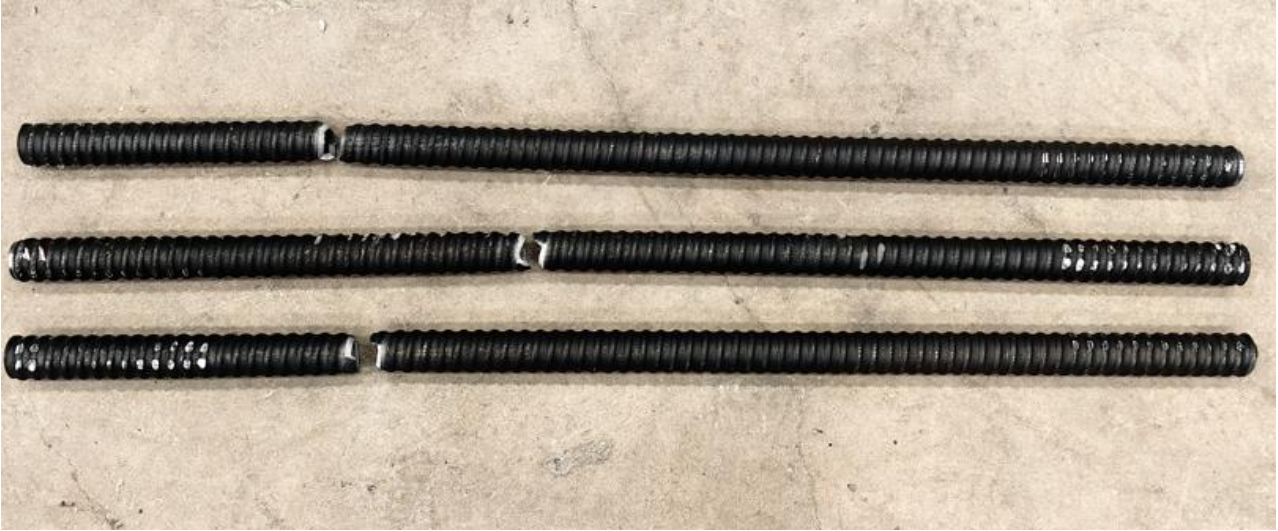
Fotografía 6.1. Modo de falla de probetas de la barra autoperforante Ø 38 mm (R38N/21).

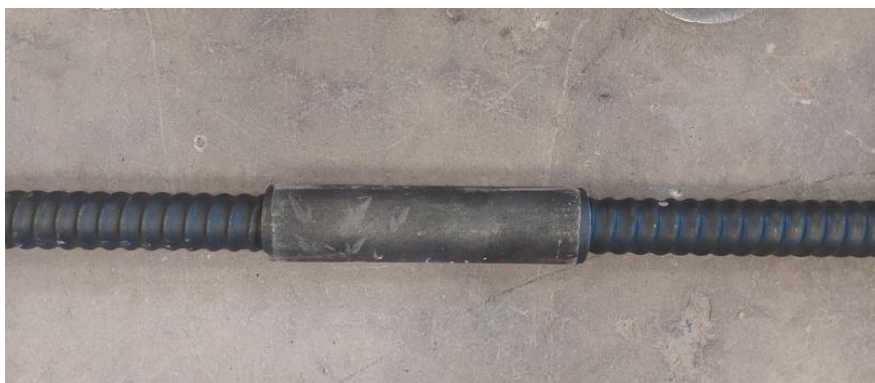
Fotografía 2.1. Barras con Conector mecánico cilíndrico

El sistema ensayado de conector mecánico de barras autoperforantes de acero corresponde a un conector mecánico de forma cilíndrica, de **150 mm de largo**, en cuyos extremos se introducen dos barras autoperforantes, fijándose las barras con hilos mecanizados al conector por medio de enroscado manual.

Las uniones de los conectores fueron realizadas por personal de Idiem, efectuando un enroscado manual, introduciendo **100 mm** por un lado del conector y **100 mm** por el otro, quedando equidistantes al interior del conector.

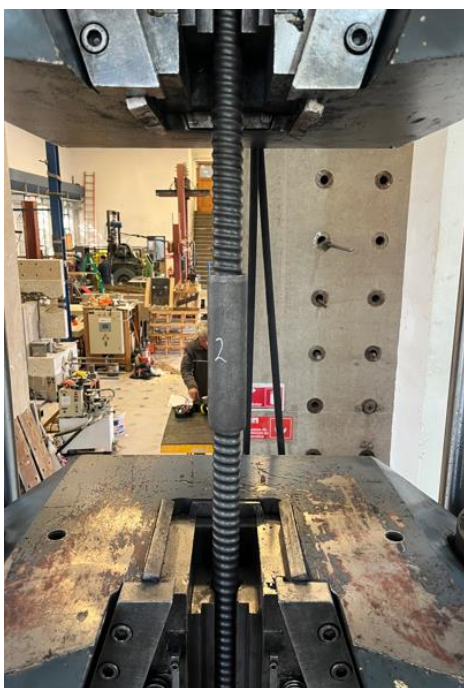
Fotografía 3.1. Montaje tipo para conjunto barra – conector.

- Montar la probeta (“barra - conector”) en una Máquina Universal de Ensayo 3000 kN de capacidad, tomándola desde sus extremos por medio del sistema de mordazas de la máquina (Fotografía 3.1). Se introduce un trozo de acero macizo de 150 mm de largo del diámetro de la perforación de la barra en cada uno de los extremos para evitar aplastamiento en zona de mordaza.
- A continuación, se aplica la carga de manera continua y cuasi-estática, hasta la falla de la probeta.
- Al finalizar el ensayo, se registra la carga máxima y se observa el modo de falla.
- La deformación se midió por medio del desplazamiento del cabezal de la máquina.

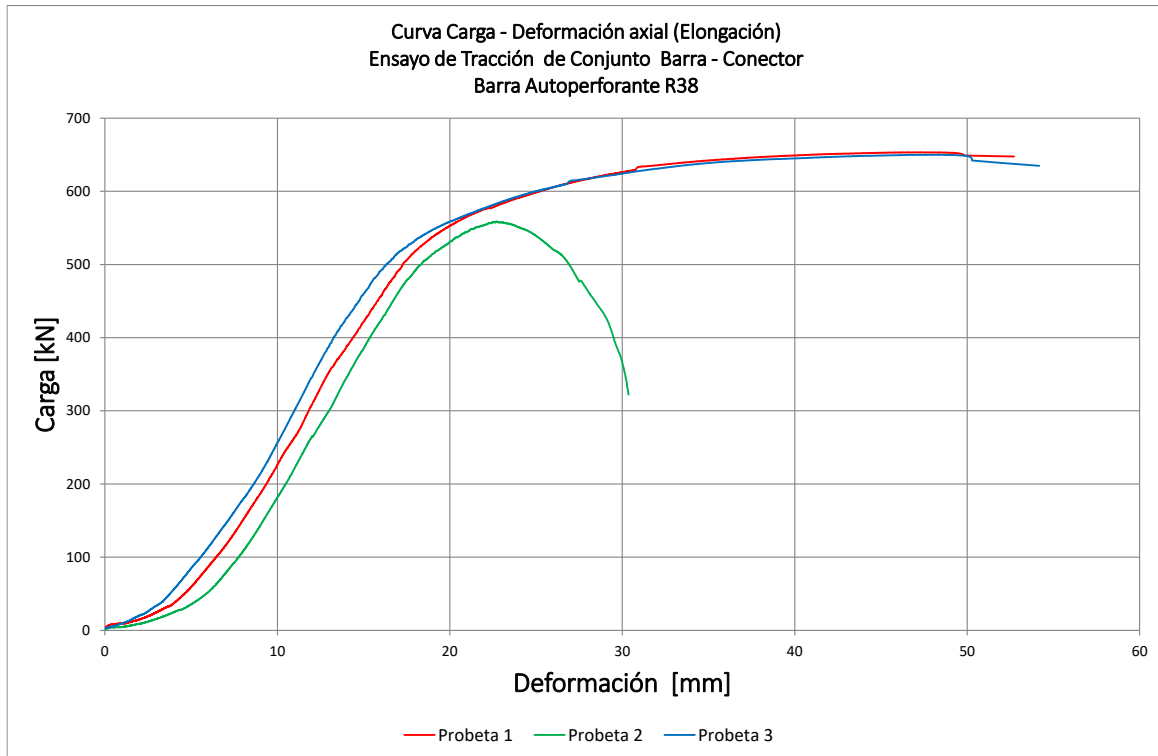
Gráfico 5.1: Curvas carga – deformación ensayo de tracción de conjunto barras - conector Barra auto perforante $\phi 38$ mm (R38). Deformación medida a través del desplazamiento entre cabezales.

Diámetro Nominal	Identificación	Probeta (Muestra) N°	Carga Máxima [kN]	Modo de falla
38 mm	R38 ⁽¹⁾	1	646	Rotura de una de las barras
		2	553	Cizalle de una de las barras
		3	643	Rotura de la barra cercano al conector

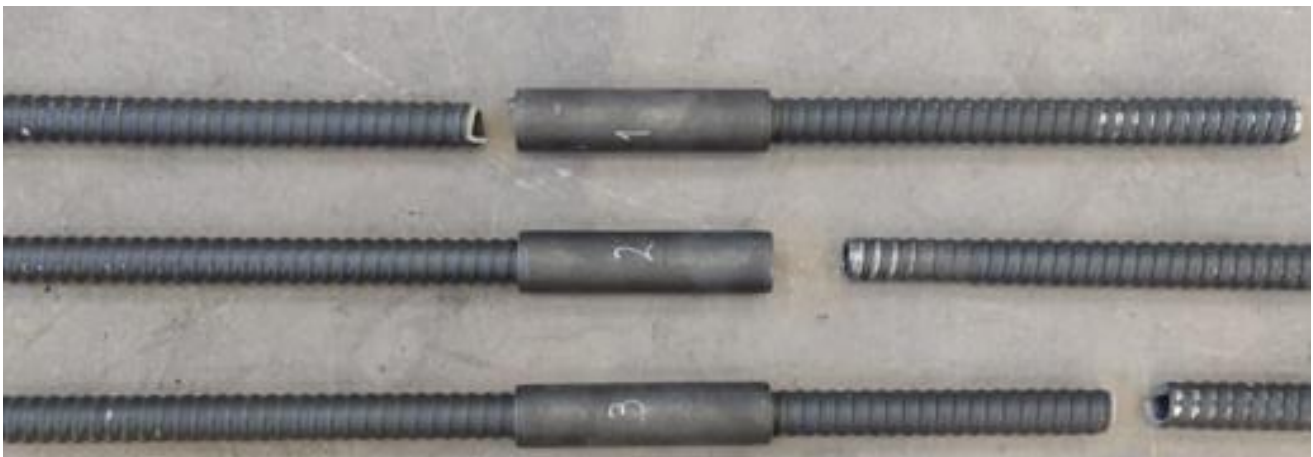
Fotografía 5.1. Modo de falla de muestras del conjunto barra – conector. Barra auto perforante $\phi 38$ mm (R38)

- La carga máxima promedio alcanzada en las muestras del conjunto barra-conector fue de **614 kN**, produciendo una falla por rotura de unas de las barras en las muestras N°1 y 3, mientras que en la muestra N°2 la falla se produce por el cizalle de una de las barras.

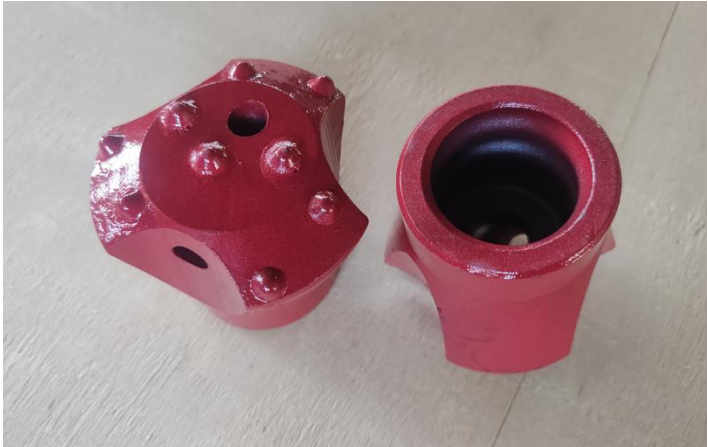
Thread / Rosca	R38	Picture / Imagen
Type	ESS

Diameter / Diámetro (mm)	76	
Length / Largo (mm)	70	
Hardness / Dureza (HRA)	87-89	
Button Number / Numero de Botones	9
